من اعداد :-
المهندس / محمد على محمد

عفريت الكهرباء بالاكشاك

" فصل المغذيات الكهربائية أثناء الشبورة "

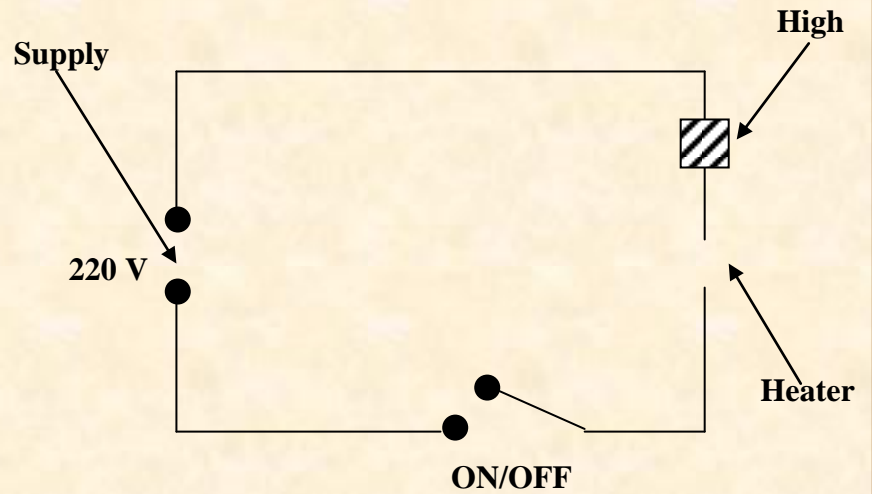
طريقة توصيل السخان بالكشك

2. حيث أن شركة شمال القاهرة لتوزيع الكهرباء لا تدخر جهدا في سبيل حل جميع المشاكل التي تؤثر على استمرارية وجودة التغذية للمشتركين فكان لزاما علينا أن نتوصل إلى حل جزري ونهائي وتم ذلك بالتعاون مع الشركة الموردة للأكشاك وكان الحل النهائي هو أن يتم تركيب سخانات كهربية Heaters بالأكشاك بقدرة 200 وات للسخان الواحد بكل كشك ويتم تركيبه في المنطقة جهة الجهد المتوسط مع اخذ احتياطات المسافة المناسبة للامان 0

3. يتم تشغيل السخان من تغذية كهربية 220 فولت متردد تؤخذ من الجهد المنخفض لنفس الكشك ويتم التحكم أوتوماتيكيا في تشغيل السخان من خلال قطعة تسمى " هيجروستات " High-state تعمل على تشغيل السخان أثناء فترات الرطوبة فقط .

انظر الرسم - ويتم ضبط الهيجروستات على درجة 50 حسب

التعليمات الفنية 0
